# 令和元年9月 台風15号通過後被害画像取得状況

日本スペースイメージング株式会社

2019年10月8日

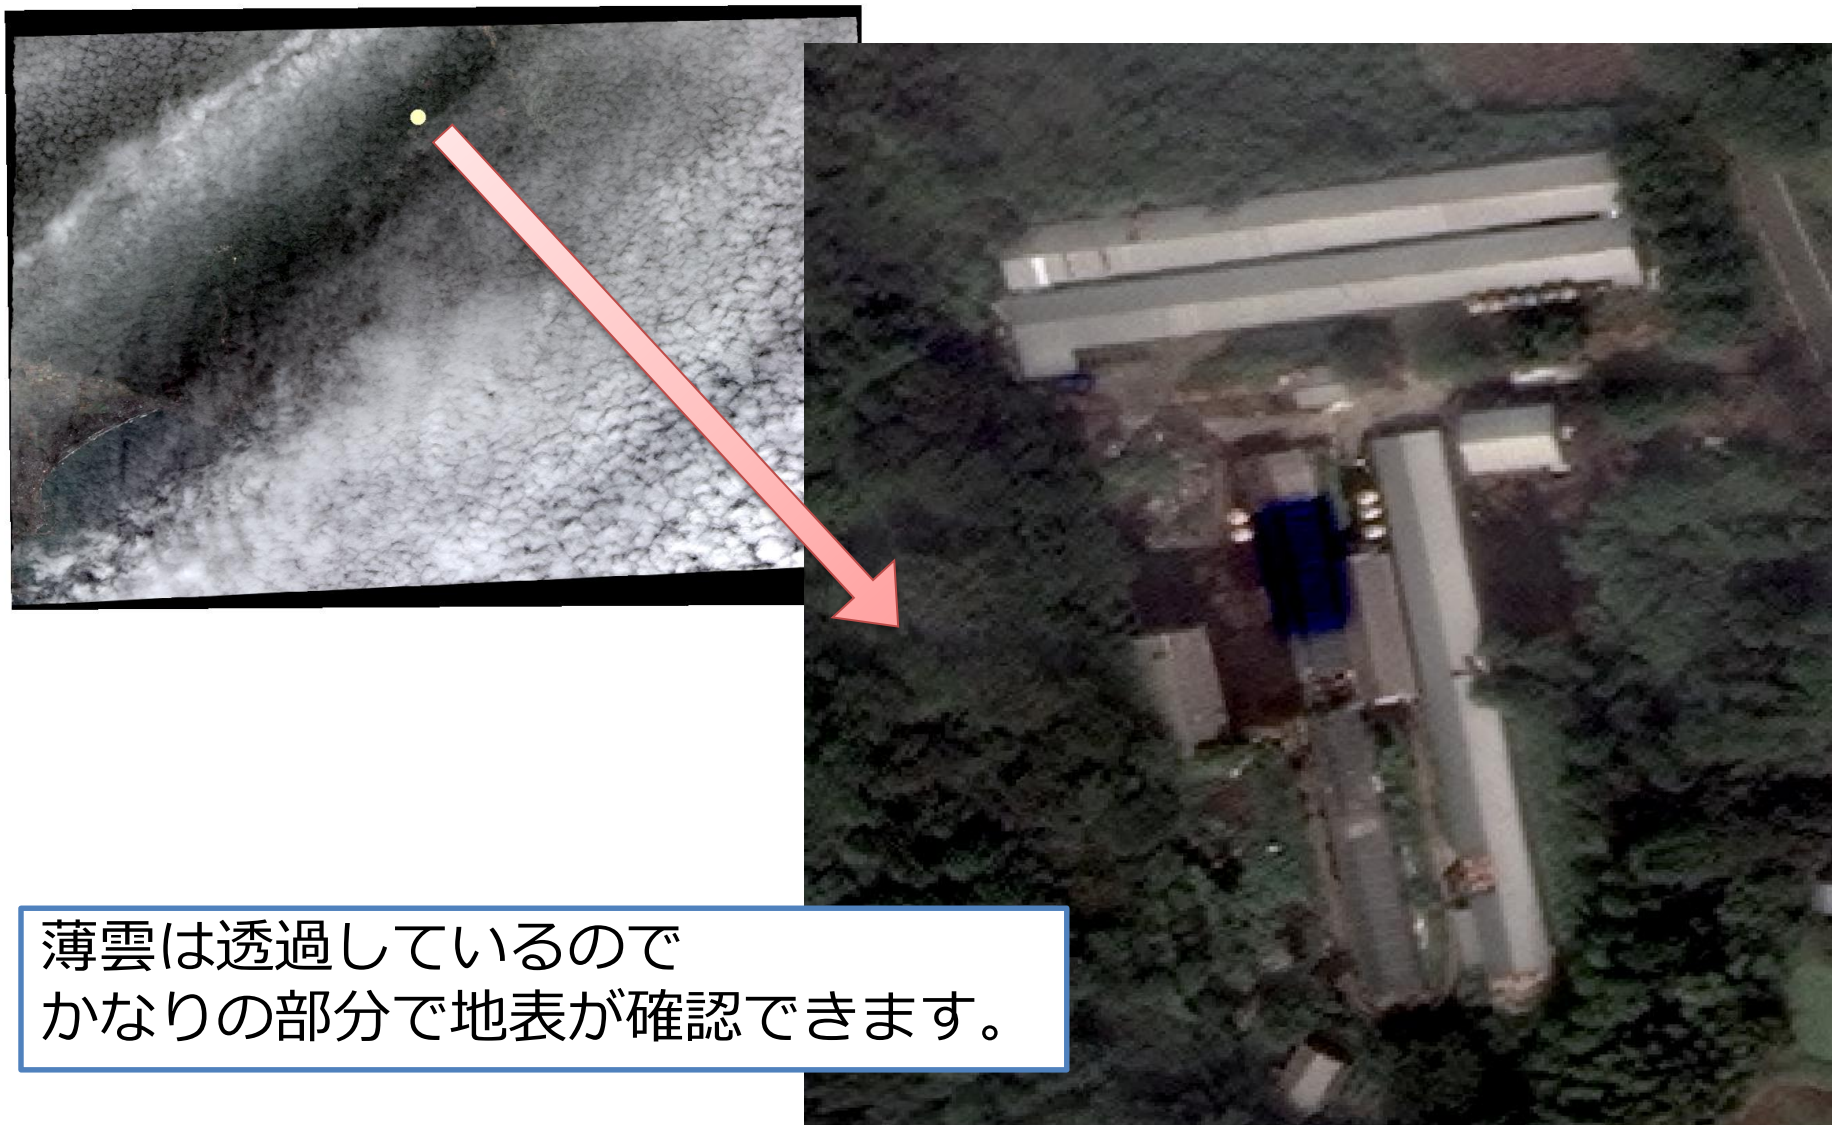
薄雲は透過しているので  
かなりの部分で地表が確認できます。

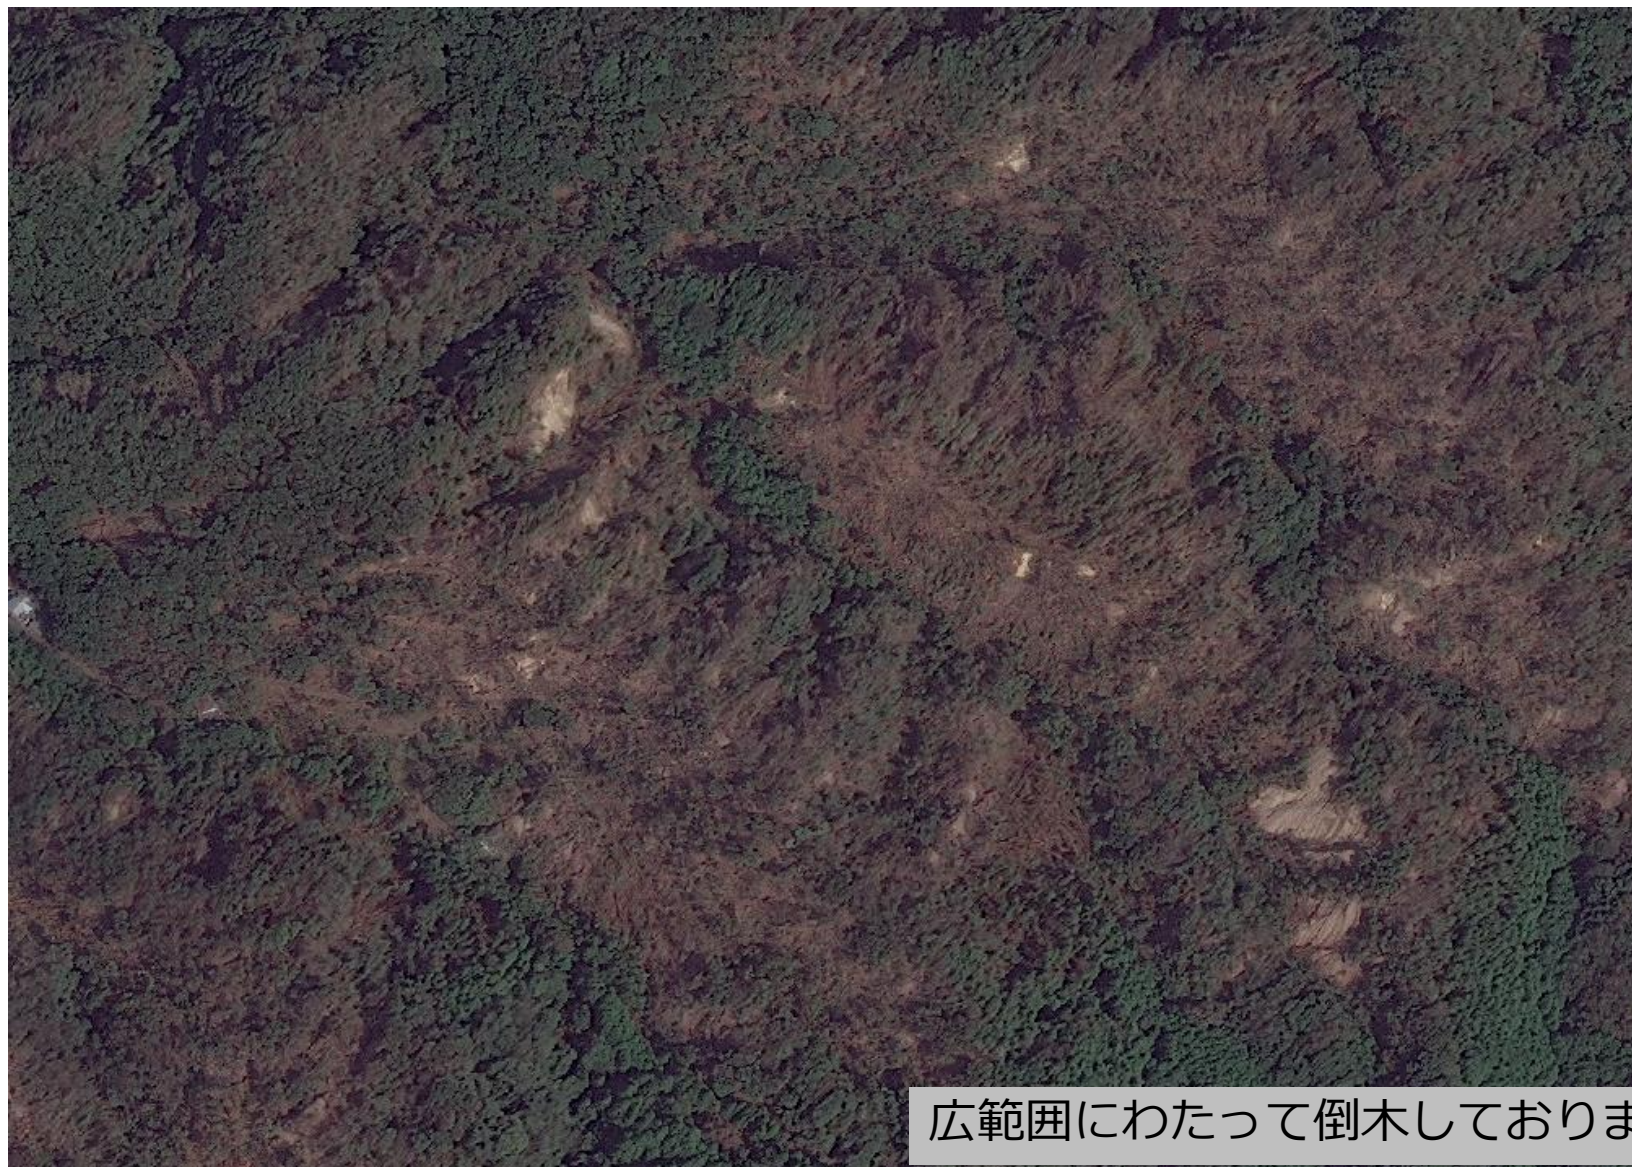
# 拡大図：鋸山北部⑦より

広範囲にわたって倒木しております
